Znalecký posudek č. 4/2/16

Název: Znalecký posudek stavu dvou kusů jerlínu japonského (*Sophora japonica* L.) rostoucích na pozemku parcelní číslo 124 v k. ú. Litoměřice

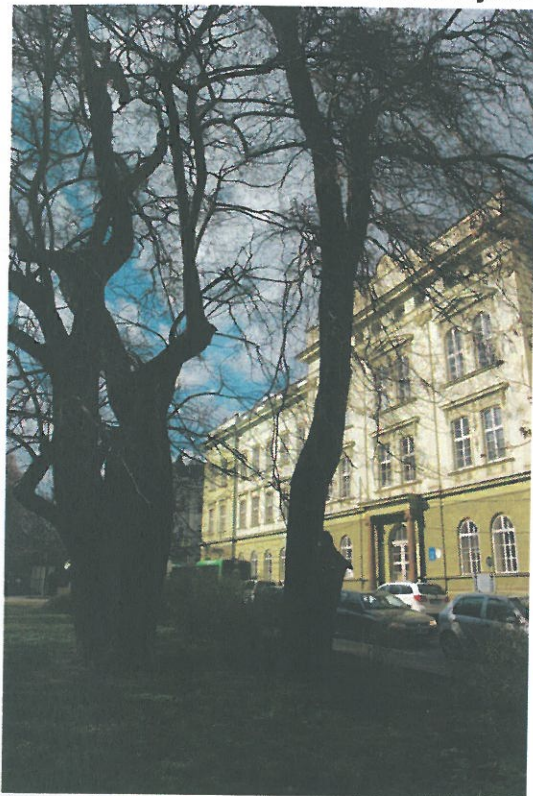
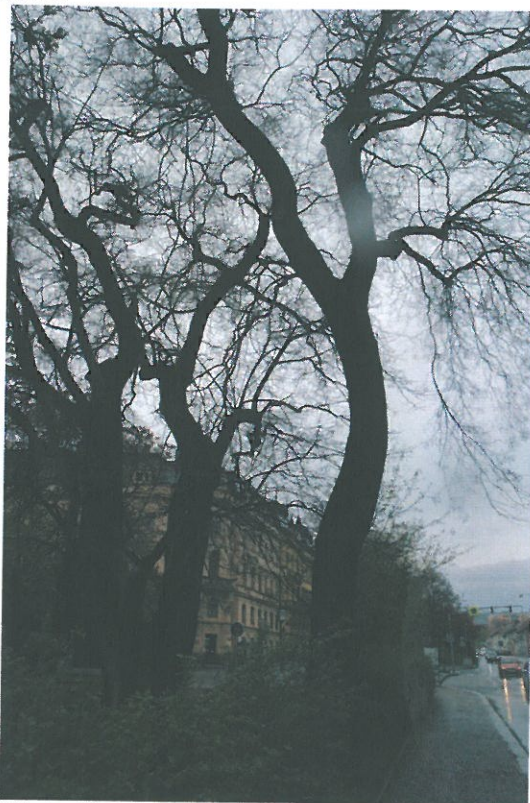
Celkový stav stromů je výrazně zhoršený, stromy svou přítomností akutně ohrožují své bezprostřední okolí, jejich stabilita výrazně narušená, stromy se dají označit jako havarijní. Zástupci majitele pozemku (Města Litoměřice) se obávají o bezpečnost v okolí dotčených stromů, na základě posudku se dá konstatovat, že tyto obavy jsou zcela odůvodněné.

Celkový pohled na oba hodnocené exempláře jeřínu japonského, vlevo exemplář hodnocený pod číslem 1., vpravo exemplář hodnocený pod číslem 2., který se nachází v bezprostřední blízkosti chodníku

Vzhledem ke všem výše uvedeným skutečnostem doporučuji neprodlené skácení obou hodnocených dřevin a to i mimo období vegetačního klidu.

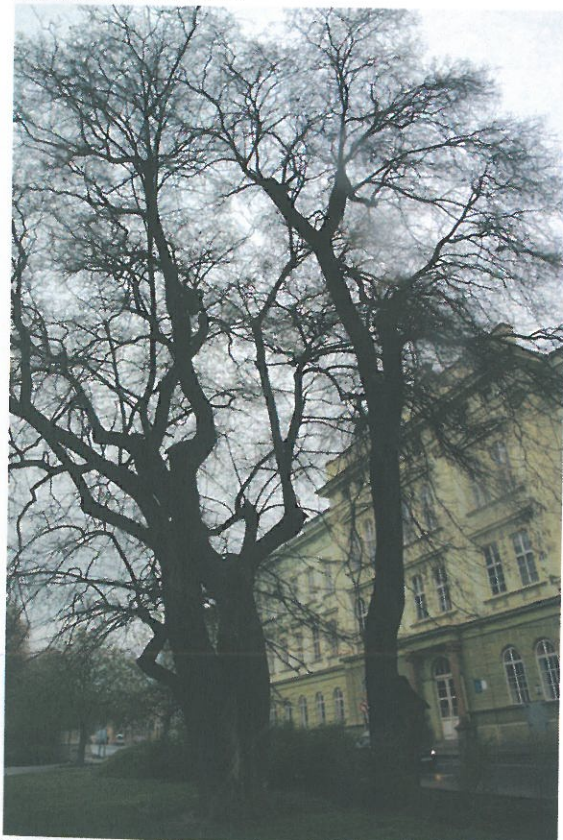
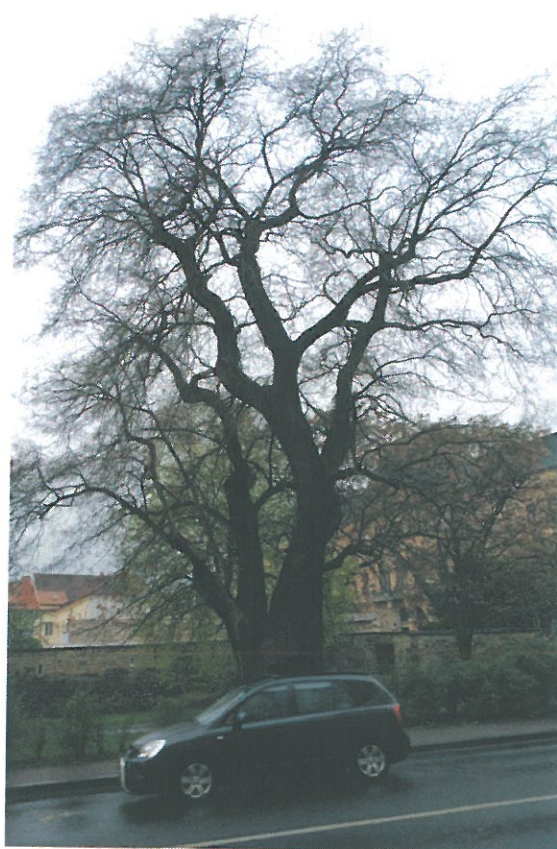
Celkový pohled na oba hodnocené exempláře jeřínu japonského, komunikace v bezprostřední blízkosti stromu, budova Gymnázia přes hlavní komunikaci, průjezd vozidel přímo pod korunami stromů

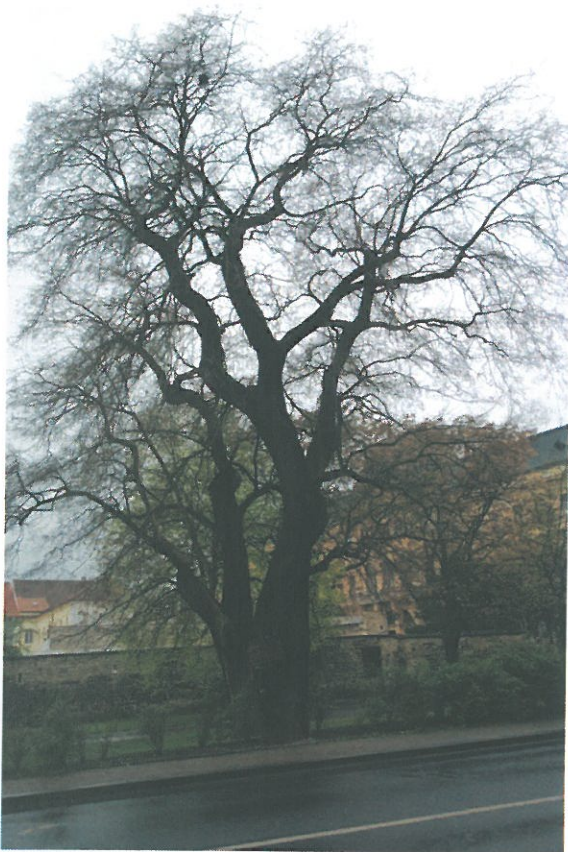
Pohled na oba hodnocené exempláře jerlínu japonského směrem od budovy Gymnázia

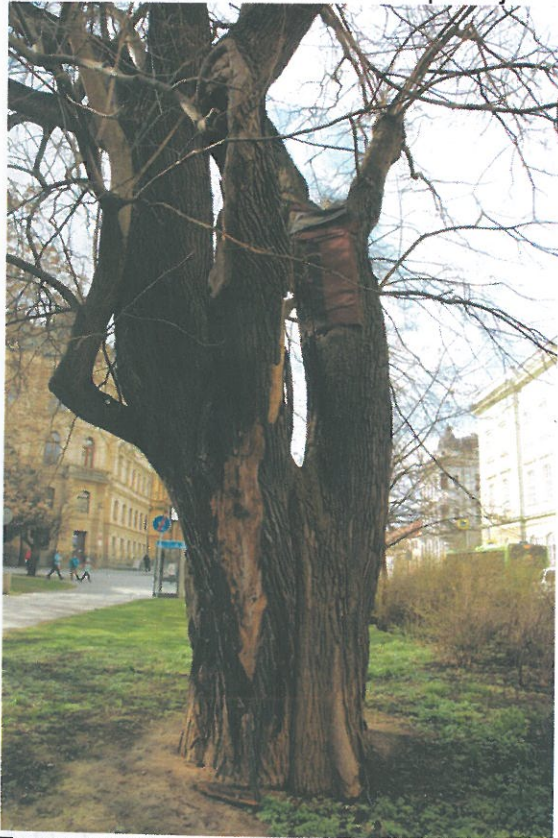
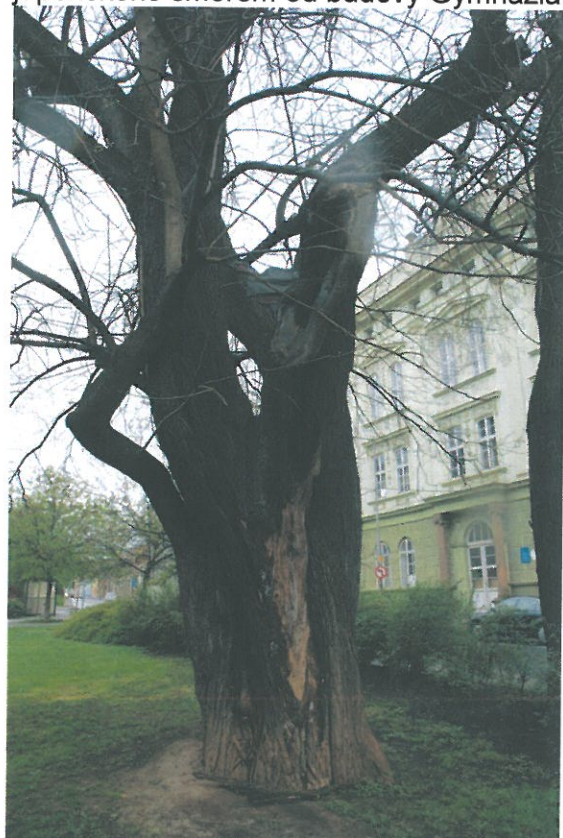
Jedná se o mohutný exemplář jerlínu japonského z rozsáhlými dutinami v kosterních větvích a s velkou dutinou v centrální části kmene. Koruna stromu je poměrně souměrně vyvinutá, exemplář je 21 metrů vysoký, koruna je v nejširším místě široká 16 metrů.

Stabilita dřeviny je velmi silně narušená výše zmíněnou oboustranně otevřenou dutinou v centrální části kmene, dále pak rozsáhlými dutinami v kosterních větvích. Na kosterních větvích je patrných mnoho poranění a řezných ran, některé z těchto poranění a ran vykazují známky hojení (kalusování) jiné jsou bez známek zavalování, naopak s přítomností hniloby a různě vyvinutých dutin. Většina hlavních kosterních větví ve spodní části koruny je zcela suchých a odumřelých, na kmeni i kosterních větvích dochází k odlupování kůry v širokých a dlouhých pruzích, toto značí, že dotčené větve jsou suché a usychající již dlouhou dobu.

Exemplář číslo 1. - jerlín japonský, odlupující se kůra na kmene i kosterních větvích, rozsáhlé dutiny v kosterních větvích i centrální části kmene, částečně zastřešené dutiny v kosterních větvích, zhojená i nezhojená poranění a velké řezné rány na kosterních větvích

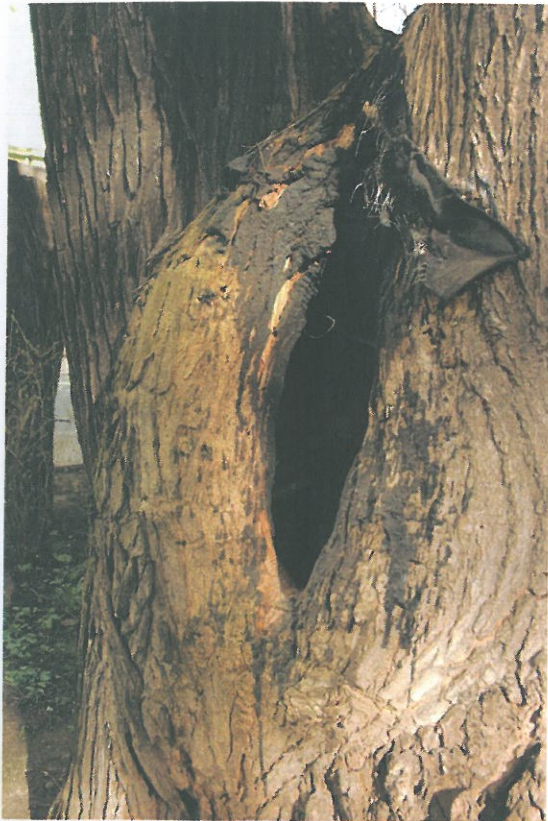
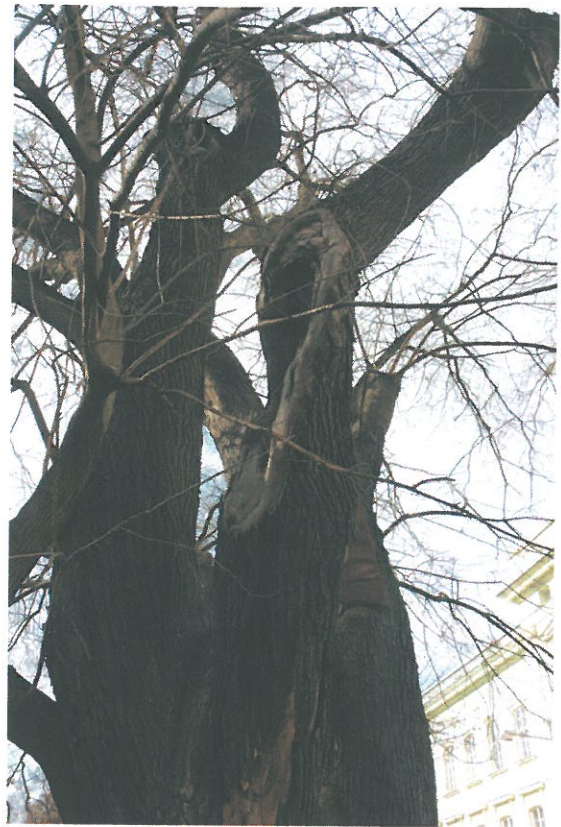
V centrální části kmene je otevřená dutina zasahující téměř do celého profilu kmene, dutina je v několika místech otevřená. V dutině byly v době místního šetření patrné plodnice dřevokazné houby hlívy ústříčné (*Pleurotus ostreatus*).

Nejenom za zhoršených povětrnostních podmínek (silný nebo nárazový vítr, silný déšť či sněžení, případně námraza), ale i za normálního průběhu počasí hrozí zlom kmene a pád celé dřeviny, případně její části.

Exemplář číslo 1. - otevřená dutina ve spodní části kmene, hlíva ústříčná (*Pleurotus ostreatus*) v dutině kmene, dutina byla v minulosti překryta stříškou

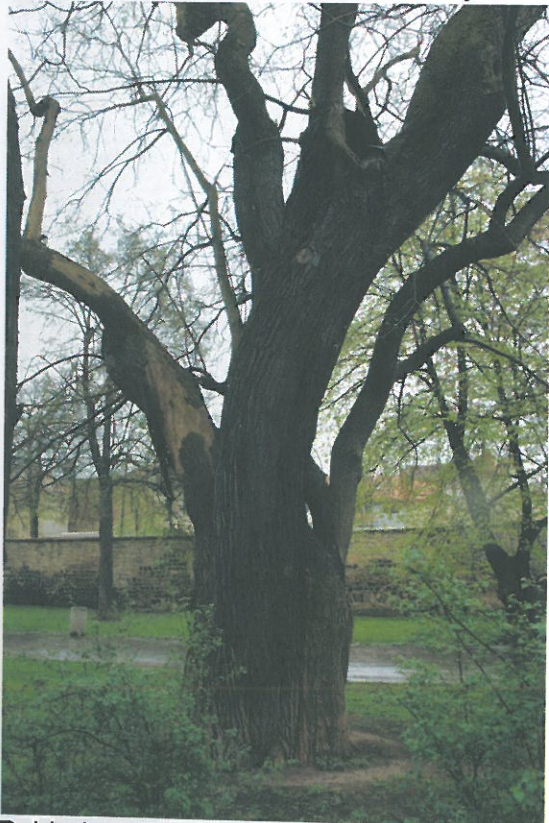
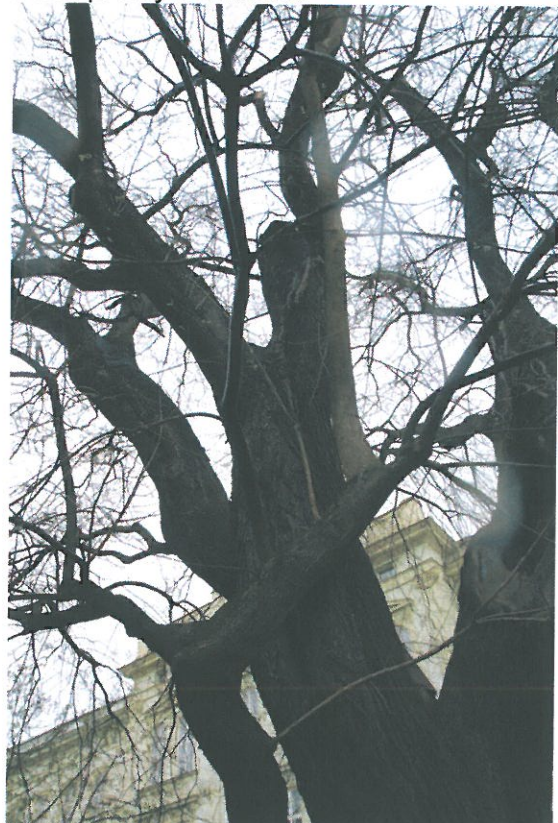
Pohled na Exemplář číslo 1. směrem od komunikace - odlupující se kůra, větve ve spodní části koruny zcela suché a odumřelé, druhá fotografie znázorňuje nevhodně se křížící větve v koruně

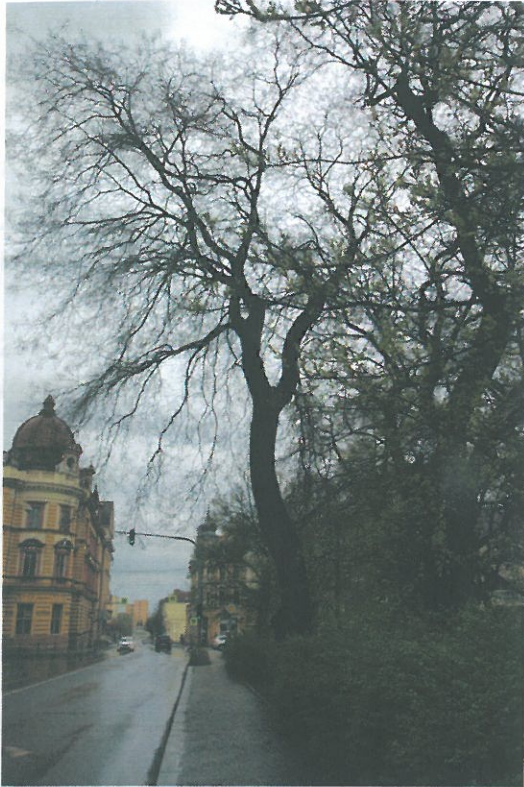
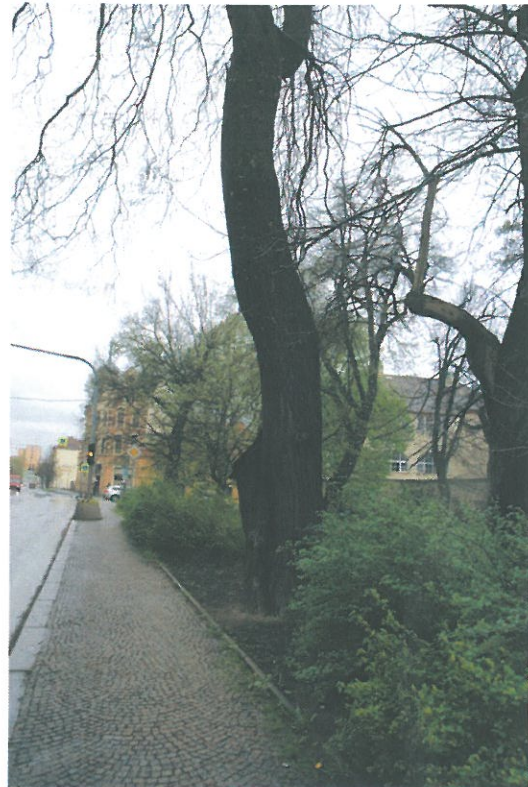
Koruna stromu je silně jednostranná, díky odříznutí velké části je vyvinutá spíše směrem k exempláři hodnocenému pod číslem 1., vzhledem k zástínu sousedním exemplářem, je koruna mírně retardovaná. Exemplář je 21 metrů vysoký, koruna je v nejširším místě široká 10 metrů.

Exemplář hodnocený pod číslem 2. rostoucí v bezprostřední blízkosti chodníku a komunikace Na Valech, silně retardovaná koruna

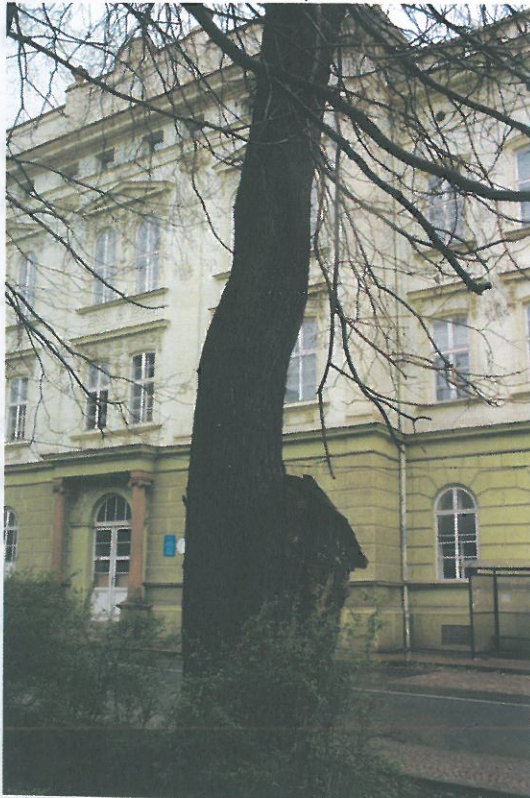
Jedná se o poměrně mohutný exemplář jerlínu japonského u kterého byla v minulých letech odříznuta jedna ze dvou hlavních kosterních větvích. Po odříznutí větve vznikla rozsáhlá otevřená rána, která nejeví známky kalusování (hojení). Řezná rána je v současné době zakrytá nesouvislou stříškou.

Stabilita dřeviny je velmi silně narušená a to především rozsáhlou řeznou ránou se známkami hniloby, retardací koruny a celkovým prosycháním.

Nejenom za zhoršených povětrnostních podmínek (silný nebo nárazový vítr, silný déšť či sněžení, případně námraza), ale i za normálního průběhu počasí hrozí zlom kmene a pád celé dřeviny, případně její části. Nejrizikovějším místem stromu je místo po odříznuté kosterní větvi, objevují se zde výrazné známky hniloby. Pádovou oblastí dřeviny je komunikace Na Valech a chodníky k této komunikaci přiléhající. V pádové oblasti dřeviny se nachází i budova a vstup do Gymnázia.

Exemplář hodnocený pod číslem 2. u něhož došlo ve vzdálenější minulosti k oříznutí jedné ze dvou hlavních kosterních větví, rozsáhlé poškození kmene po odříznuté větvi, na řezné ráně jsou známky hniloby
